# BELZONA REPARÉ UN LOGEMENT DE PALIER

ID: 4633

Logement de palier de tourillon sur four à ciment.

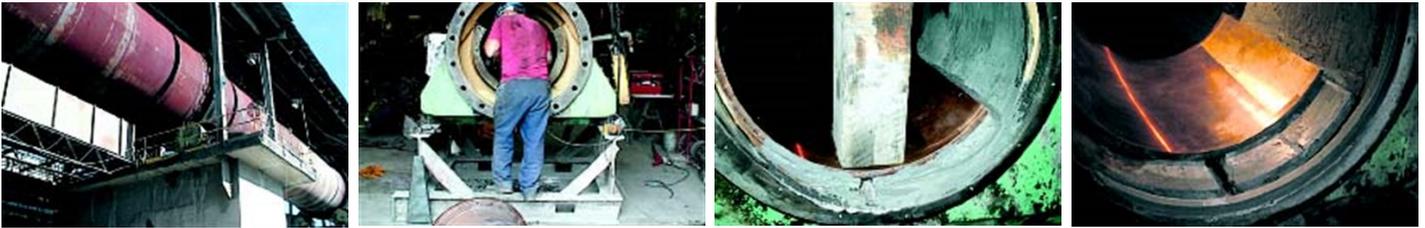
## Descriptions des photographies

Une défaillance du système de lubrification avait causé des dommages sévères au logement de palier.

\* 1. Four &agrave; ciment. 2. Préparation de la surface du logement; on aperçoit au premier-plan la plaque cintrée qui servira de moule. 3. La plaque cintrée mise en place avec Belzona 1111. 4. Logement de palier rétabli.

L'application a été réalisée selon une version modifiée de la Procédure Belzona MPT-2.
