# BELZONA REPAIRE UN ARBRE DE VENTILATEUR A CIMENT

ID: 4634

Localisation du client: Fabricant de ciment, Egypte  
Date de la demande: Avril 2005

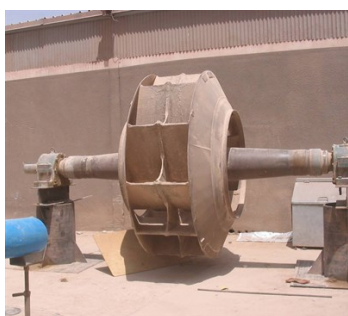
\* 1. Vue générale de l'arbre de ventilateur. 2. L'arbre usé. 3. Le moule appliqué. 4. L'application terminée. ,

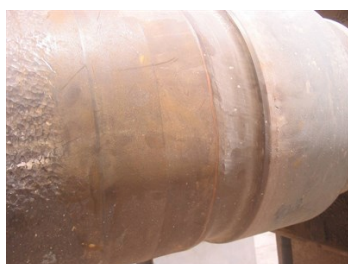
Sévères problèmes d'usure sur l'arbre, dus à de l'abrasion causée par le ciment, risquant d'engendrer une défaillance des paliers.
