# BELZONA EVITE LA CORROSION GALVANIQUE ET PAR CREVASSES SUR UN GUIGNOL DE GOUVERNAIL DE DIRECTION

ID: 4636

Localisation du client: **Transporteur de pétrole**  
Date de la demande: **1988**

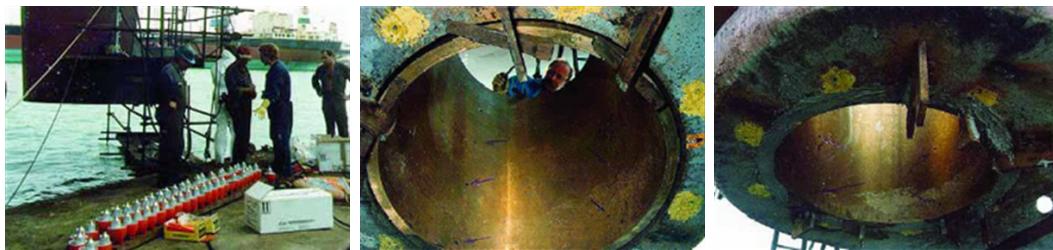
## Descriptions des photographies

*De la corrosion sur l'intérieur du guignol avait causé le déplacement du palier en bronze. Ce palier mesurait approximativement 36" de diamètre et 41" de longueur.*

\* 1. Les matériaux Belzona et l'équipe en attente de l'application. 2. Vue de l'intérieur du palier. Notez les flèches indiquant les ports d'injection. 3. Le palier après l'injection et avant nettoyage du joint tantôt avec Belzona 1211. ,

Le palier fut aligné et fixé en place dans le logement au moyen de boulons d'alignement. Les parties supérieures et inférieures du logement furent rendues étanches avec Belzona 1211, puis Belzona 1321 fut injecté par-dessous.

Cette méthode est utilisée tant pour protéger les équipements neufs que pour réparer les pièces usagées. Cet exemple illustre bien qu'il est possible de réaliser ce type d'application Belzona pendant que le navire est en mer. Les matériaux Belzona isolent le palier et le fixent en place de manière permanente, empêchant ainsi la corrosion galvanique et la corrosion par crevasses.
