# BELZONA REPARÉ UN RÉSERVOIR IN-SITU

ID: 4637

Application: Réservoirs et zones de confinement de produits chimiques

Réservoir à eau d'une cabine de peinture.

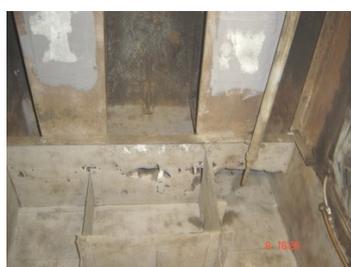
Ce réservoir souffrait de corrosion et de fuites. Le remplacer par un nouveau réservoir se serait avéré coûteux et aurait entraîné un temps d'arrêt de 7 à 10 jours ouvrables.

\* 1. Réservoir nettoyé et grenaillé; 2. Colonne sous vide, avant collage de plaque. 3. Plaques collées en place et retouches correctives. 4. Application terminée avec deux couches de Belzona 5811.

L'application a été réalisée selon les Procédures Belzona TCC-1 & -3. Des plaques de renfort furent collées au-dessus d'une structure en acier perforée, avant d'appliquer un revêtement résistant à la corrosion.
