BELZONA® ПРОДЛЕВАЕТ ЖИЗНЬ МЕСИЛЬНОЙ МАШИНЫ НА ЗАВОДЕ ОТЛИВКИ КОЖУХОВ ДВИГАТЕЛЕЙ

ID: 4644

Заявление: SHM-Solids Handling
Machinery

Местоположение Двигательный завод, Винзор,
клиента: Онтарио

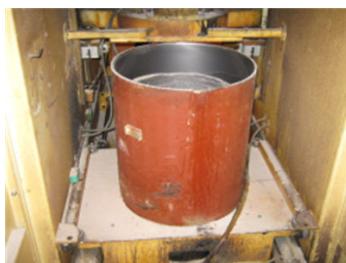
* 1. Мешалка в рабочем состоянии 2. Внутренняя поверхность изношенной мешалки 3. Новая мешалка после механической зачистки 4. Завершенное нанесение Belzona® 1812 ,

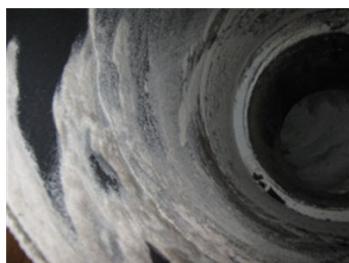
Внутренняя поверхность месильной машины была разрушена эрозией, вызванной смесью песка. Диаметр цилиндра составляет 50 см, а высота 70 см. Потеря толщины стенки внутренней поверхности составила 0,6 см дюйма за 6 месяцев. Смесительные машины работали в режиме смешения 5,5 тонн песка в час.
