# Belzona® защищает пропульсивную систему судна

ID: 4648

Заявление: *SOS-Ships and Offshore Structures*

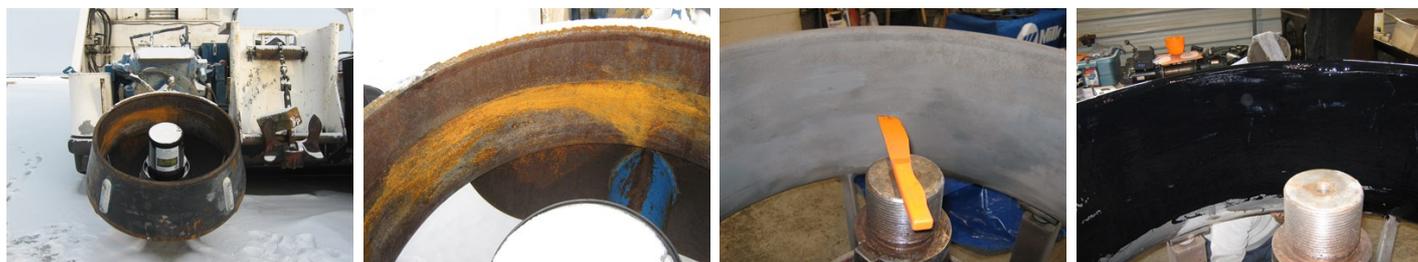
## Описание фотографий

*Сквозная эрозия патрубка. Сварка вызвала бы высокий риск искривления и ассоциировалась с высокими затратами.*

\* 1. Пропульсивная система Rolls Royce 2. Патрубок системы с признаками коррозии и эрозии, вызванной кавитацией 3. Внутренняя поверхность после дробеструйной обработки и восстановления поврежденных эрозией областей с Belzona® 1311 4. Завершенное применение с Belzona® 2141 ,

Эрозия патрубка пропульсивной системы вследствие кавитации.

Применение было проведено в соответствии с Системными Листовками Ноу-Хау SOS 1 и SOS 2. После проведения дробеструйной обработки продукт Belzona® 1311 был нанесен для восстановления эродированного металла. Материал Belzona® 2141 был нанесен на переднюю кромку и внутреннюю поверхность патрубка для его максимальной защиты.

Сварка стоила бы около \$5500, а также вызвала бы проблемы, связанные с температурным напряжением и искривлением. Общая стоимость ремонта с Belzona® составила \$3800 без риска искривления металла. Дополнительно пропульсивная система была защищена от эрозии и будущей коррозии.
