Belzona® защищает пропульсивную систему судна

ID: 4648

Заявление: *SOS-Ships and Offshore Structures*

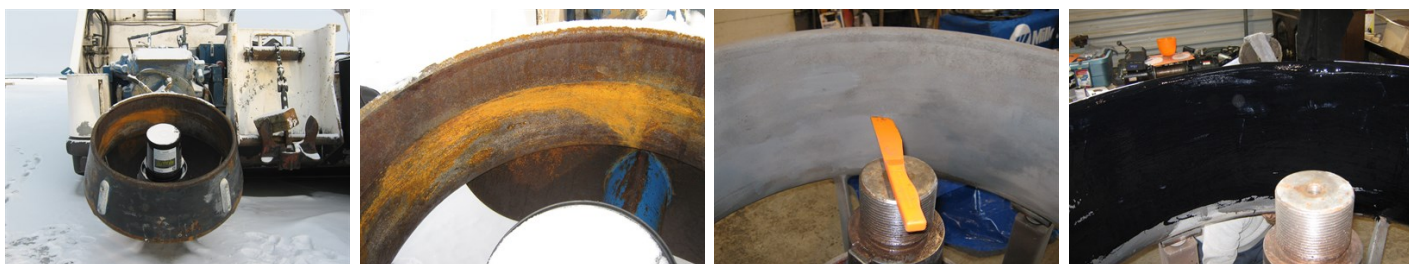
Описание фотографий

Сквозная эрозия патрубка. Сварка вызвала бы высокий риск искривления и ассоциировалась с высокими затратами.

* 1. Пропульсивная система Rolls Royce 2. Патрубок системы с признаками коррозии и эрозии, вызванной кавитацией 3. Внутренняя поверхность после дробеструйной обработки и восстановления поврежденных эрозией областей с Belzona® 1311 4. Завершенное применение с Belzona® 2141 ,

Эрозия патрубка пропульсивной системы вследствие кавитации.

Применение было проведено в соответствии с Системными Листовками Ноу-Хау SOS 1 и SOS 2. После проведения дробеструйной обработки продукт Belzona® 1311 был нанесен для восстановления эродированного металла. Материал Belzona® 2141 был нанесен на переднюю кромку и внутреннюю поверхность патрубка для его максимальной защиты.

Сварка стоила бы около \$5500, а также вызвала бы проблемы, связанные с температурным напряжением и искривлением. Общая стоимость ремонта с Belzona® составила \$3800 без риска искривления металла. Дополнительно пропульсивная система была защищена от эрозии и будущей коррозии.
