# BELZONA PROTEGE DES BOLS DE POMPE A SAUMURE

Localisation du client: Usine de fractionnement  
d'hydrocarbures, Hutchinson, Kansas,  
Etats-Unis

Application: Pompes centrifuges

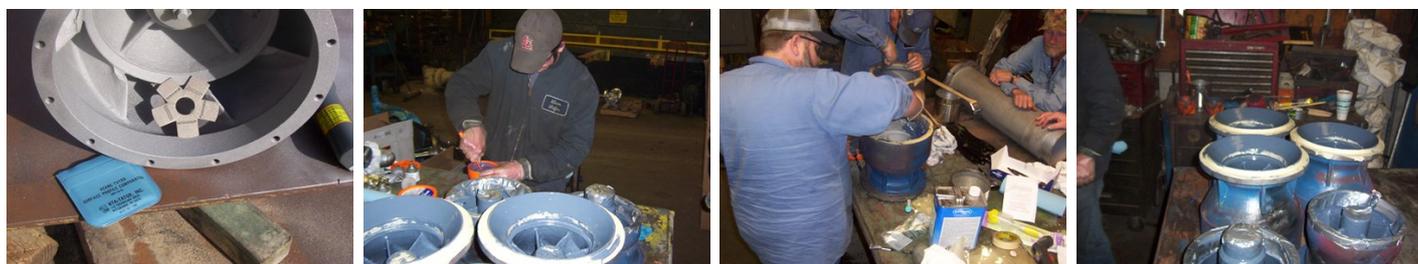
\* 1. Vue du profil de surface d'un bol sablé; 2. Mlange de Belzona 1321. 3. Application en cours, sous supervision. 4. Bols de pompe revêtus de Belzona 1321. ,

Des bols de pompes neufs nécessitaient une protection afin de permettre une longue vie de service. Les bols précédents avaient duré moins de 6 mois.

L'application a été réalisée selon la Procédure Belzona CEP-3. Avant application, les bols de pompe furent chauffés jusqu'à une température de 32°C (90°F).
