# BELZONA EMPECHE LES FUITES SUR LE TOURILLON DE PALIER D'UN BROYEUR A BOULETS

ID: 4655

Broyeur à boulets servant à broyer du minerai pour la production de cuivre.

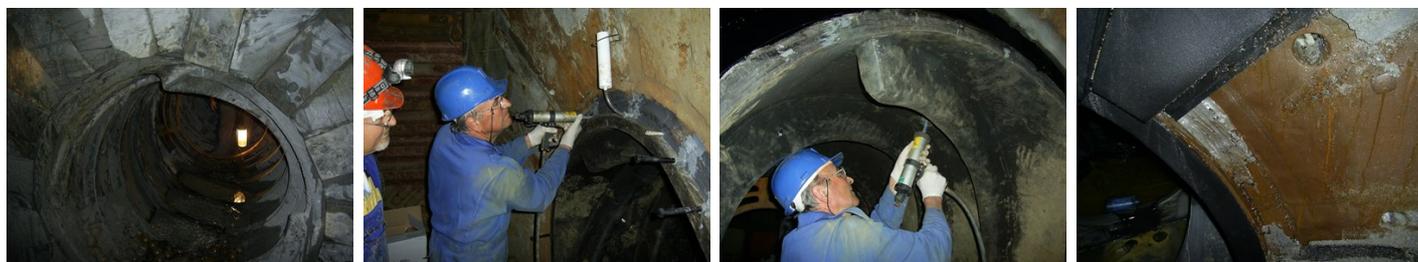
## Descriptions des photographies

*De l'usure sur le logement, due à la pénétration d'eau et de particules de minerais dans l'espace annulaire entre le manchon (convoyeur à vis en caoutchouc) et le logement (le tourillon du broyeur). Il en a résulté des problèmes sévères de corrosion et d'abrasion.*

\* 1. L'interieur du broyeur &grave; boulets. 2. Des ports d'injection furent cr&eacute;&eacute;s sur le devant du manchon avec Belzona 1221, puis Belzona 1321 fut inject&eacute; afin d'&eacute;tancher l'espace annulaire. 3. Injection de Belzona 1311 pour r&eacute;aliser un calage irr&eacute;gulier le long du manchon. 4. Les matériaux Belzona sont toujours en parfaite condition apr&eacute;s 9 mois et plus de 5500 heures de service. ,

L'application a été réalisée selon une version modifiée des Procédures Belzona GSS-9 et SOS-9. Belzona 1321 fut utilisé afin d'étancher l'écart annulaire situé à l'embouchure du manchon, du côté du broyeur, dans le but d'empêcher la pénétration des particules broyées entre le manchon et le logement (le tourillon du broyeur). Environ 2kg de Belzona 1311 furent injectés dans chacun des emplacements situés le long du manchon, créant ainsi des cales irrégulières et un support pour le manchon, et empêchant le mouvement et les vibrations.

Une réparation conventionnelle de soudure, effectuée auparavant sur la totalité de l'écart annulaire, avait échoué du fait des mouvements et des vibrations, qui avaient entraîné des fissures sur les soudures. L'option Belzona permit d'allonger la vie de l'équipement, et s'avéra épargner du temps et de l'argent. Une inspection, effectuée 9 mois après la réalisation d'un premier test sur la réparation Belzona (après plus de 5500 heures de service de l'équipement), révéla que le joint de l'écart annulaire demeurait toujours en excellente condition. Suite à cela, deux broyeurs supplémentaires furent étanchés, cette fois-ci en impliquant le personnel de maintenance de l'exploitation. Depuis mi-2008, toutes les réparations similaires ont été effectuées par du personnel local ainsi formé.
