# BELZONA REPARA TUBAGEM COM PERDA DE ESPESSURA

ID: 4757

Localização do cliente: Sistema de Abastecimento de Água e Saneamento de Águas Residuais, Portugal

Flange e cone da estação elevatória com perda de espessura.

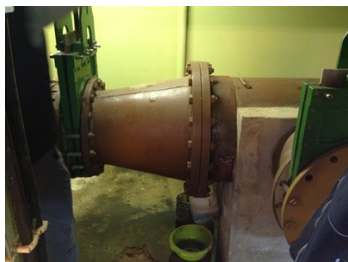
Verificava-se uma fuga junto à flange que estava constantemente a verter água, não se podia parar a operação, por isso era necessário a utilização de um produto que pudesse curar ou estar em contato com água durante o processo de reparação. Era também necessário reforçar o cone que apresentava perda de espessura.

- \* Tubagem com fuga e cone com perda de espessura ,
- \* Reparação da fuga junto à flange com Belzona 1161 e Belzona 9341 ,
- \* Aplicação de Belzona 1813 no cone e fuga junto à flange reparada ,
- \* Aplicação de Belzona 5831 para selagem da junta e dos parafusos ,
