Industria Minera en Guatemala

ID: 4815

Industria: Minería y canteras
Solicitud: Válvulas, Tuberías y Accesorios
Sustrato: "Polipropileno"
Productos: * Belzona® 1311 (Ceramic R-Metal) ,
* Belzona® 1321 (Ceramic S-Metal) ,

Ubicación del cliente: Guatemala
Fecha de aplicación: Noviembre 2013

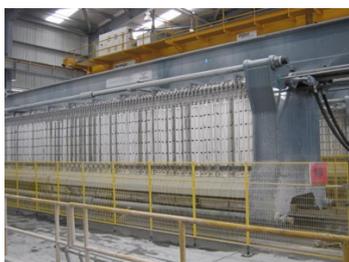
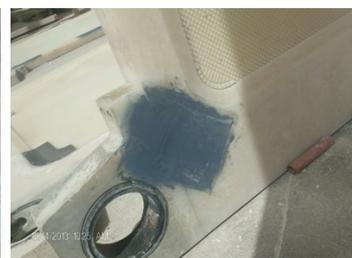
Descripciones de fotografías

Debido a los esfuerzos a los que son sometidas estas placas y al desgaste abrasivo, las mismas presentan daños como grietas y fisuras que ocasiona el paro de la unidad y el consecuente para de las operaciones

- * Vista del tamaño del filtro y sus 86 placas instaladas ,
- * Placa terminada lista para instalarse de nuevo en filtro ,
- * Placa terminada lista para instalarse de nuevo en filtros ,
- * Detalle de la aplicación de Belzona 1311 y Belzona 1321 ,

Las placas fueran reparadas manualmente con Belzona 1311 y Belzona 1321 en las áreas dañadas, según el sistema Know-How Belzona VPF-8 / Modificado.
