Industria Minera en Guatemala

Industria: Minería y canteras
Solicitud: Válvulas, Tuberías y Accesorios
Sustrato: "Polipropileno"
Productos: * Belzona® 1311 (Ceramic R-Metal) ,
* Belzona® 1321 (Ceramic S-Metal) ,

Ubicación del cliente: Guatemala
Fecha de aplicación: Noviembre 2013

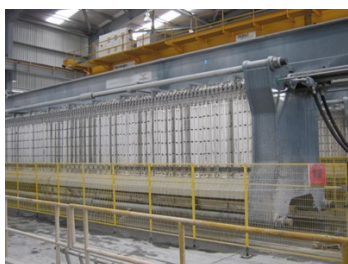
Debido a los esfuerzos a los que son sometidas estas placas y al desgaste abrasivo, las mismas presentan daños como grietas y fisuras que ocasiona el paro de la unidad y el consecuente para de las operaciones

- * Vista del tamaño del filtro y sus 86 placas instaladas ,
- * Placa terminada lista para instalarse de nuevo en filtro ,
- * Placa terminada lista para instalarse de nuevo en filtros ,
- * Detalle de la aplicación de Belzona 1311 y Belzona 1321 ,

Las placas fueran reparadas manualmente con Belzona 1311 y Belzona 1321 en las áreas dañadas, según el sistema Know-How Belzona VPF-8 / Modificado.
