# BELZONA REPARA LA CARA LATERAL DE UN NEUMÁTICO, EN UN CARGADOR

**Industria:** Minería y canteras  
**Solicitud:** Maquinaria de Manejo de Sólidos  
**Sustrato:** Goma  
**Productos:** \* Belzona 2211 (MP Hi-Build Elastomer) ,

**Ubicación del cliente:** Cantera, Croacia  
**Fecha de aplicación:** Abril 2013

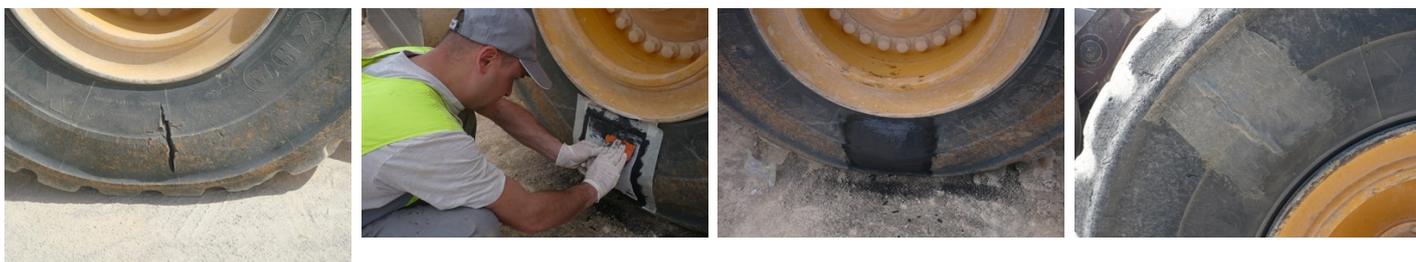
A uno de los neumáticos de un cargador se le abrió una grieta grande que debía ser reparada antes de que el daño pudiera ser aun peor. La grieta no era profunda lo suficiente como para dejar escapar el aire y el refuerzo de acero se encontraba todavía en buen estado. El cliente necesitaba mantener el cargador en funcionamiento.

- \* Vista de la grieta en el neumático ,
- \* Aplicación en progreso ,
- \* Aplicación terminada ,
- \* Sitio visitado después de 3 meses, el neumático se encuentra todavía en perfecto estado ,

Aplicación se llevó a cabo de acuerdo al folleto de Sistema Belzona Know-How SHM-9.

Las dos alternativas eran sustituir el neumático o desmontarlo y transportarlo al taller más cercano. La reparación de Belzona se llevó a cabo durante el fin de semana y cliente no perdió el tiempo de producción. La reparación Belzona impidió un mayor deterioro del neumático y estaba funcionando bien tres meses después.
