# BELZONA REFUERZA ASIENTOS DE RODAMIENTOS DE UNA EXCAVADORA

ID: 4833

El rodamiento de la torre giratoria de una de sus excavadoras de rueda de cangilones usadas en la mina a cielo abierto (carbón)

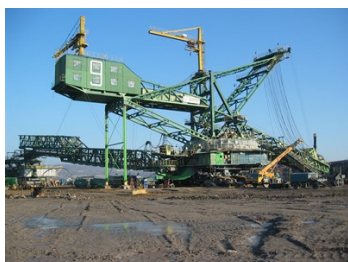
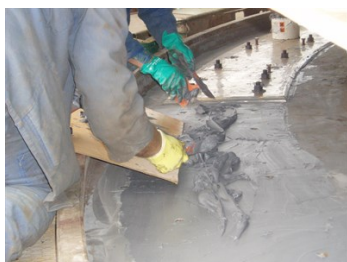
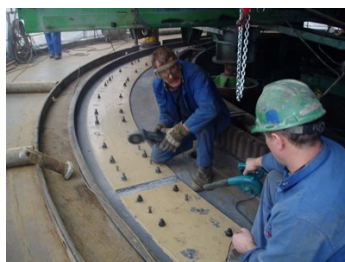
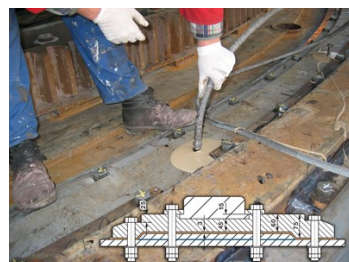
Las placas de acero del rodamiento mostraron desgaste y agrietamiento por fatiga debajo del plato giratorio de 12 metros de diámetro

\* Perfil de la excavadora Uni y de las placas con Belzona® 1111 Preparación para inyección de Belzona® 5811. En el diagrama Belzona® 1111 está mostrado en azul y Belzona® 5811 en beige. ,

La aplicación se realizó de acuerdo a la versión modificada del folleto Belzona de Sistema Know-How GSS-9. 250 kg de Belzona® 1111 fueron aplicados para unir las placas de acero a la carcasa del plato giratorio. El producto se aplicó en la carcasa, así como en la placa de acero. 220 litros de Belzona® 5811 fueron inyectados entre las 2 placas para lograr una unión perfecta.

Mediante el uso de Belzona y procesos de moldeo para crear la cuña, se alcanzó 100% de apoyo del rodamiento y por lo consiguiente la reducción de tensiones. El uso de Belzona® 5811 permitió facilitar el acceso y reducir los costos de mano de obra para el cliente. Seis excavadoras más han sido reparadas de forma similar y más excavadoras reparadas tras el éxito de este.
