# BELZONA REPARA LA CAJA DE CAMBIOS AGRIETADA

Industria: Motores y Carcasas  
Solicitud: Motores y Carcasas  
Sustrato: Acero fundido  
Productos: \* Belzona 1111 (Super Metal) ,

Ubicación del cliente: Cantera, Cambridge, Reino Unido  
Fecha de aplicación: Octubre 2012

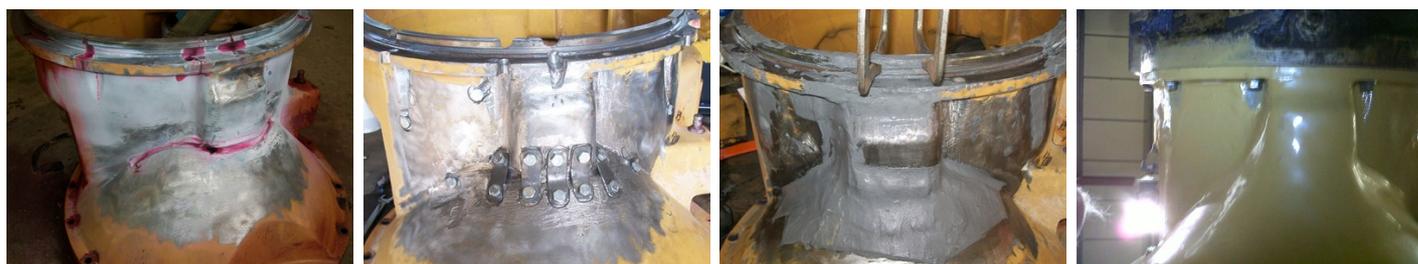
El taller trató de reparar esta grieta con soldadura, pero cuando la soldadura se enfriaba, la grieta se volvía a abrir, y también creó más grietas en la carcasa de la caja de cambios. La cantera se puso en contacto con Belzona para una solución alternativa.

- \* Grietas en la caja de cambios marcadas en rojo ,
- \* Caja de cambios preparada por taller ,
- \* Belzona 1111 siendo aplicado ,
- \* Reparación terminada con la caja de cambios repintada e instalada en el motor 2 d&iacute;as despu&eacute;s ,

La caja de cambios del cargador CAT 966G se dejó caer de la grúa de donde estaba colgado durante un mantenimiento rutinario que causó una grieta grande.

Aplicación se llevó a cabo de acuerdo al folleto de Sistema Belzona Know-How ENC-1. Se perforaron con una broca agujeros para evitar la propagación de las grietas y fueron colocados unos pasadores. Así mismo en la grieta más grande se fijaron con tornillos unas tiras metálicas para dar soporte mecánico a la reparación, antes de sellar con Belzona<sup>®</sup> 1111 incorporando Belzona 9341(Reinforcement Tape). Por último, la reparación fue alisada y pintada.
