BELZONA CONTROLA EL PROBLEMA DE DESLIZAMIENTO EN UNA CORREA TRANSPORTADORA

ID: 4838

Ubicación del cliente: Cantera, Missouri Central, EE.UU.

Fecha de aplicación: Enero 2009

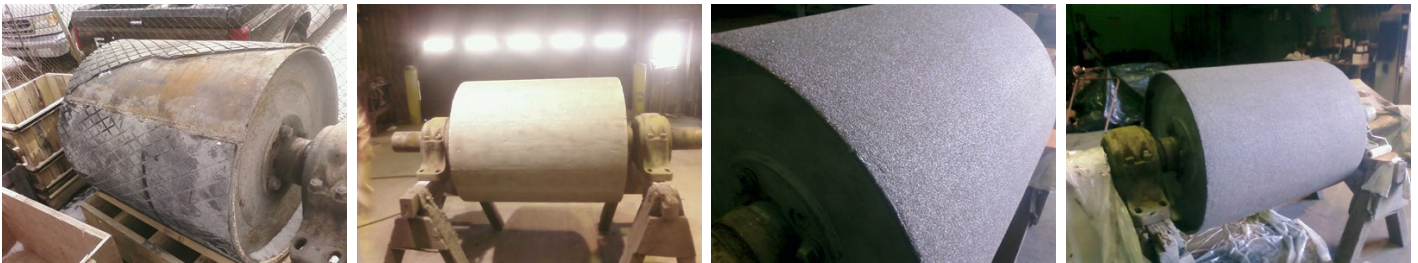
Descripciones de fotografías

Piezas de revestimiento de goma eran arrancadas con frecuencia debido a la acumulación de material. Desgaste excesivo debido a la humedad, ataque químico y abrasivo, estaban causando que la correa resbalara sobre el tambor. La correa a menudo no seguía el alineamiento de forma adecuada, debido al desgaste irregular del revestimiento de goma.

- * Cabeza de polea con el revestimiento dañado ,
- * Polea granallada ,
- * Superficie antideslizante Belzona ,
- * Trabajo terminado y listo para el servicio ,

La aplicación se llevó a cabo de acuerdo al folleto de Sistema Belzona Know-How SHM-12. Belzona 1321 fue mezclado con agregado antideslizante.

La aplicación fue realizada en un día, por menos de la mitad del costo de un revestimiento convencional, que duró menos de un año! El sistema duradero Ceramic S-Metal de cerámica, elimina el deslizamiento de la correa y protege a la polea de los ataques
