BELZONA EVITA EL DESGASTE PREMATURO EN ESTA CORREA TRASPORTADORA

ID: 4839

Ubicación del cliente: Cantera en Minnesota, EE.UU.
Fecha de aplicación: Julio 2000

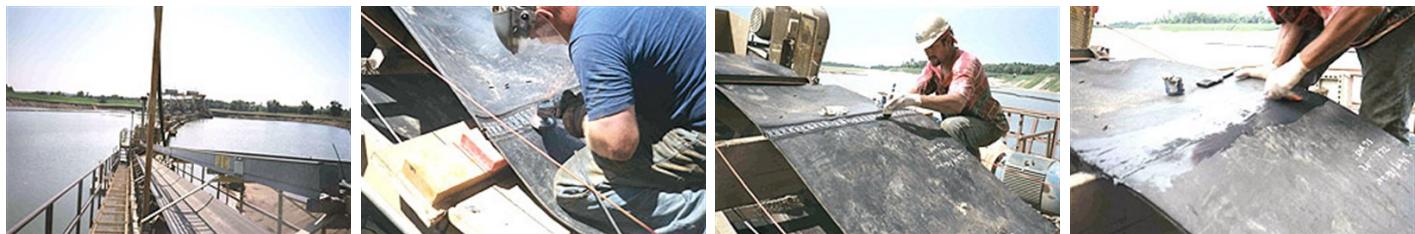
Descripciones de fotografías

La grava transportada en las operaciones de extracción, desgastaba prematuramente las hebillas sujetadoras y creaba interrupciones imprevistas.

- * Vista de la correa transportadora de la draga ,
- * Esmerilado de los bordes de la hebillas sujetadoras nueva ,
- * Zona de reparaci&on acondicionada con Belzona 2911 (QD Conditioner) ,
- * Aplicaci&on de Belzona 2211 (MP Hi-Build) ,

Hebillas sujetadoras de la correa transportadora de una draga.

Aplicación se llevó a cabo de acuerdo al folleto de Sistema Belzona Know-How SHM-4.

La reparación no fue aplicada demasiado gruesa por el brazo rascador y los saltos que podría dar al pasar por el rodillo motriz.
