# BELZONA PROTEGE SUJETADORES DE LA CORREA TRANSPORTADORA

ID: 4840

**Industria:** Minería y canteras  
**Solicitud:** Maquinaria de Manejo de Sólidos  
**Sustrato:** Goma  
**Productos:** \* Belzona 2211 (MP Hi-Build) ,  
\* Belzona 2911 (QD Conditioner) ,

**Ubicación del cliente:** Planta de aluminio in Quebec, Canadá  
**Fecha de aplicacion:** 1990

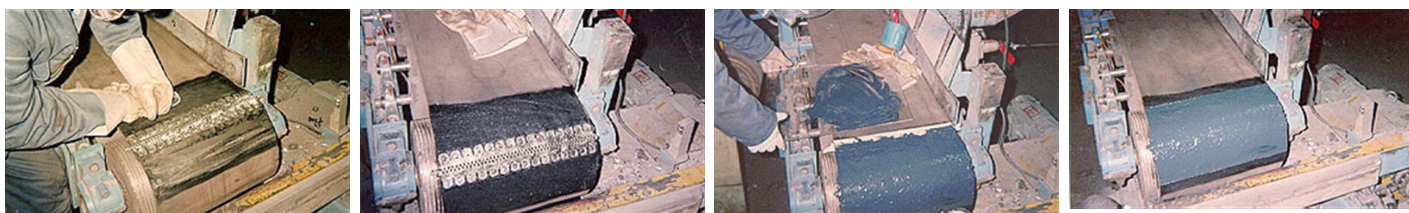
## Descripciones de fotografías

La abrasión de los sujetadores de la correa transportadora causó una falla prematura y tiempo de parada no programado de la correa que transportaba carbón desde barcasas a la planta, donde se separaban las impurezas metálicas.

- \* Preparación de la superficie de la correa transportadora con el cepillo raspador Belzona ,
- \* Ambas mitades acondicionadas con Belzona 2911 ,
- \* Aplicación de Belzona 2211 ® sobre el sujetador con bisagras ,
- \* Aplicación terminada ,

Protección de los sujetadores con bisagras en correa transportadora

Aplicación se llevó a cabo de acuerdo al folleto de Sistema Belzona Know-How SHM-4.

Se realizó una prueba aplicando Belzona al lado de un producto de imitación para observar y comparar el desempeño de ambos. Belzona duró tres años, mientras que la competencia falló después de una semana. Con el tiempo el limpiador de la correa transportadora se ajustó de tal forma que desgastó la reparación Belzona.
