# BELZONA AYUDA A EVITAR PROBLEMAS DE RESBALONES

ID: 4849

**Industria:** Minería y canteras  
**Solicitud:** Maquinaria de Manejo de Sólidos  
**Sustrato:** Acero  
**Productos:** \* Belzona 1321 (Ceramic S-Metal) ,  
\* Belzona 9221 (Surefoot Aggregate) ,

**Ubicación del cliente:** Compañía minera, Canadá  
**Fecha de aplicación:** Agosto 2007

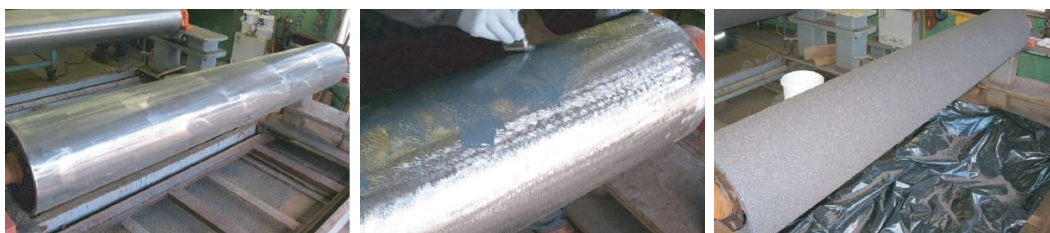
La correa transportadora se deslizaba sobre los rodillos motrices debido al agua en el material transportado a consecuencia de las malas condiciones ambientales

- \* Rodillo de acero ,
- \* Después de la preparación el revestimiento con Belzona 1321 ,
- \* Rodillo terminado ,

Tambores motorices del sistema de correa transportadora

Aplicación se llevó a cabo de acuerdo al folleto de Sistema Belzona Know-How SHM-12.

Dos rodillos motrices fueron tratados, y funcionaban perfectamente por un año entero, sin mostrar alguna evidencia de resbalones. El sistema Belzona Grip ha funcionado mejor que el caucho y otros sistemas de revestimiento utilizados anteriormente.
