# PROTECCIÓN DE EQUIPO DE TRANSFERENCIA DE MEZCLA DE CARBURO CON BELZONA

ID: 4858

Solicitud: Maquinaria de Manejo de Sólidos

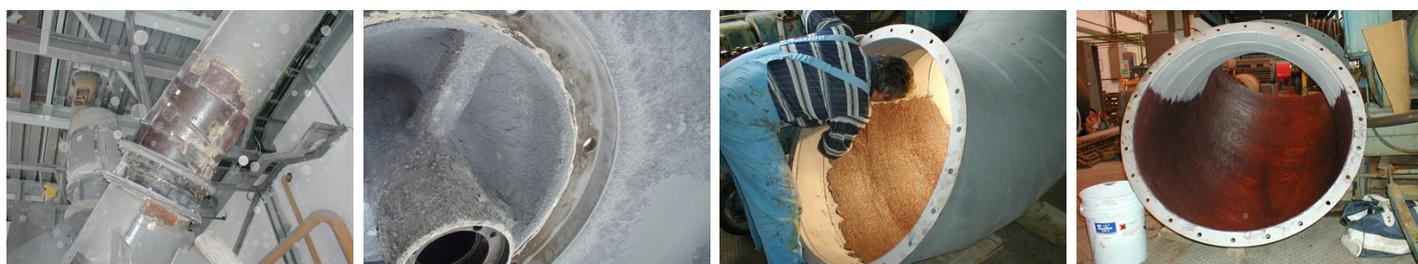
La mezcla de carburo altamente abrasiva desgastaba las tuberías, codos de tuberías, así como la misma trituradora.

- \* La tubería requería de constantes reparaciones,
- \* La superficie del equipo gravemente dañada,
- \* La aplicación de Belzona 1811 en el codo de tubería,
- \* El codo de tubería listo para volver al servicio,

Antes de la aplicación se requería cambiar las secciones de tuberías cada 6 meses, así como algunas partes de la trituradora. La aplicación Belzona ha prolongado la vida útil de este equipo a 24 meses, lo que significaba para el cliente el ahorro de € 24.000 en dos años.
