# BELZONA MANTIENE AL CLIENTE RODANDO

ID: 4861

Reparación de neumático

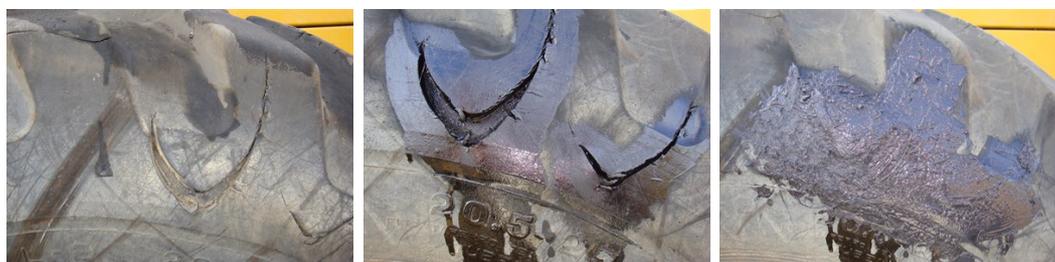
Después de que el equipo rentado terminó su trabajo, se disponía a ser devuelto cuando el operador observó un daño en el neumático que debía ser reparado inmediatamente, a sabiendas de que la unidad fue reservada bajo la condición de retornarla inmediatamente luego de realizar el trabajo

- \* Neumático dañado ,
- \* Después del acondicionamiento de la superficie desbastada ,
- \* Reparación culminada con el Belzona 2311 ,

La aplicación se realizó de acuerdo con una modificación del folleto Belzona de Sistema Know-How SHM-1. La superficie fue preparada para dejarla rugosa, con un cepillo de desbaste, acondicionada y las ranuras fueron reparadas usando el Belzona 2311.
