REPARACIÓN DE NEUMÁTICO CON ELASTÓMEROS BELZONA

ID: 4862

Ubicación del cliente: *Planta Procesadora, Bulgaria*
Fecha de aplicación: *Diciembre 2003*

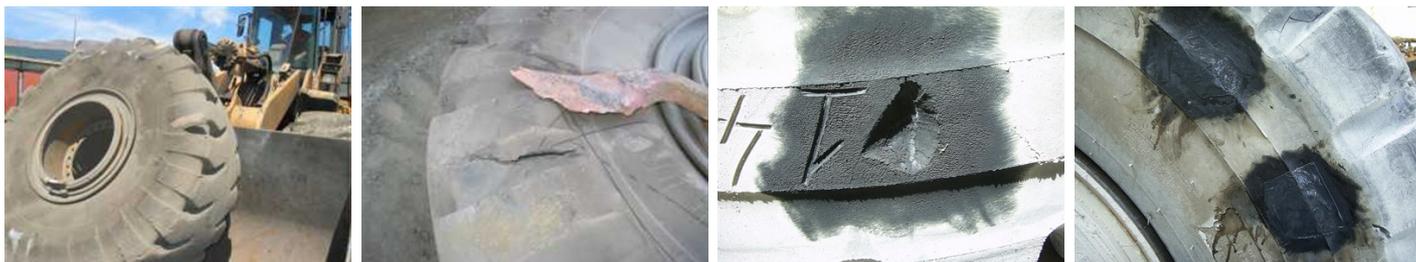
Descripciones de fotografías

Un trozo de metal penetró la pared lateral del neumático

- * Tamaño del neumático claramente evidente ,
- * El trozo de metal y el daño que causó ,
- * Resina preparada y acondicionada ,
- * Reparación de elastómero terminada ,

La aplicación se realizó de acuerdo con la versión modificada del folleto Belzona de Sistema Know-How SHM-1

El cliente insistió en la reparación de este neumático basado en su buena experiencia con las soluciones Belzona y la alternativa al costoso reemplazo. El neumático seguía en servicio casi un año después de la reparación.
