# BELZONA REPARA NUEVO NEUMÁTICO PARA EQUIPO PESADO

ID: 4863

Industria: Minería y canteras

Solicitud: Maquinaria de Manejo de Sólidos

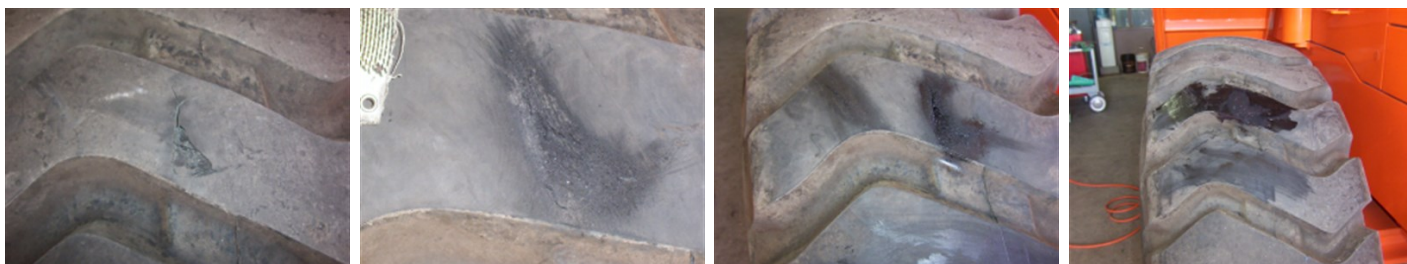
El neumático se encontró dañado al momento de hacer entrega del nuevo cargador.

- \* Porción dañada del neumático ,
- \* Superficie rugosa ,
- \* Superficie acondicionada ,
- \* Neumático reconstruido con Belzona 2311 ,

La aplicación se realizó de acuerdo con el folleto Belzona de Sistema Know-How SHM-1. La superficie fue preparada con el cepillo de desbaste, y acondicionada con Belzona 2911. Las ranuras del neumático de goma fueron reparadas usando el Belzona 2311
