# COMPAÑÍA VOLCANIZADORA AHORRA TIEMPO Y DINERO

ID: 4865

Neumático de tractor

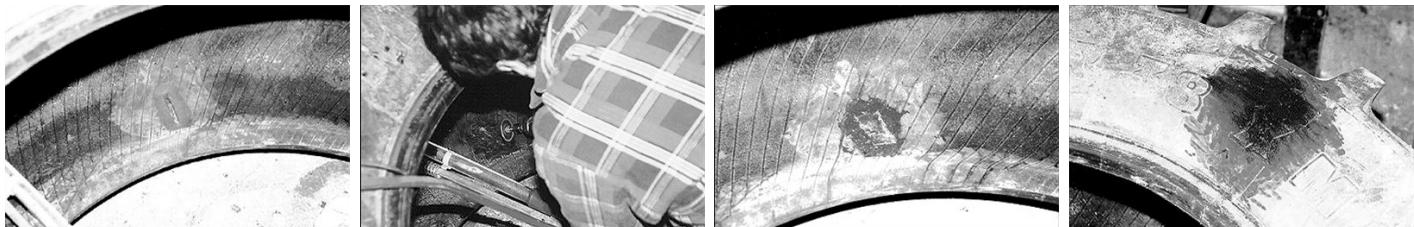
Se presentó un corte en el neumático penetrando hacia las paredes. La reparación no solamente se tenía que realizar por fuera sino por dentro del mismo

- \* Interior del neumático antes de reparar ,
- \* Preparación de superficie en progreso ,
- \* Reparación del interior del neumático casi finalizado ,
- \* Reparación del exterior del neumático finalizada ,

El área afectada (por dentro y fuera) fue raspada y luego limpiada y desengrasada. El substrato fue acondicionado usando Belzona 2911 (Elastomer QD Conditioner) y puesto a secar. Luego Belzona 2311 (SR Elastomer) fue mezclado y aplicado incorporando Belzona 9341 (Reinforcing Tape) alrededor del área dañada. El neumático se dejó fraguar.

El neumático fue puesto en servicio y trabajó como si fuese nuevo. Se ahorró tiempo y dinero realizando una rápida y fácil reparación usando Belzona.
