BELZONA PROTEGE CODOS DE TUBERÍAS CONTRA LA ABRASIÓN

ID: 4866

Ubicación del cliente: Mina de cobre y oro, Bulgaria
Fecha de aplicación: Marzo-Junio 2009

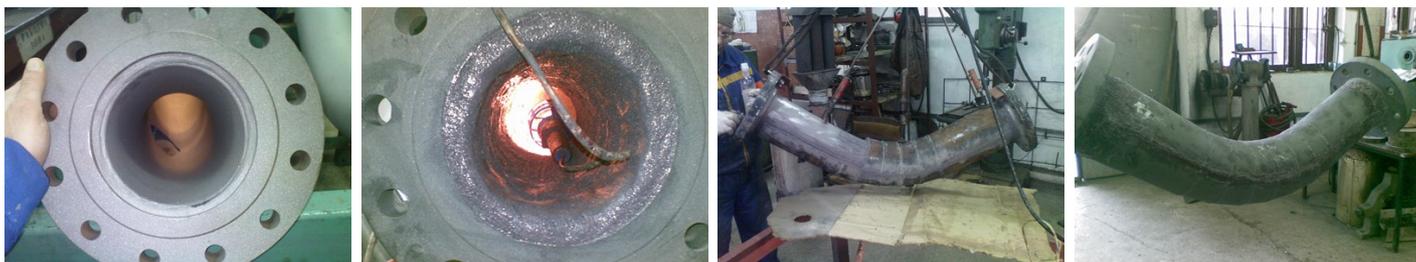
Descripciones de fotografías

Daños por abrasión severa en las superficies interiores de los codos.

- * Daños a la abrasión claramente visibles después del granallado ,
- * Aplicación del recubrimiento protector interno ,
- * Unión externa de las placas metálicas ,
- * Codo de tubería protegido ,

La aplicación se llevó a cabo de acuerdo al folleto de Sistema Belzona Know-How SHM-8. Belzona 1811/1812 se han utilizado para proteger los codos contra nuevos ataques de abrasión. Aplicación consistía en el revestimiento (para tuberías de 6 pulgadas de diámetro) con Belzona ® 1812 y unión externa de placas metálicas (para tuberías de 4 pulgadas de diámetro) con Belzona 1811.

Anteriormente el cliente tenía que reemplazar los codos no protegidos cada tres-cinco días o utilizar soldadura, lo que era caro y sin éxito. Codos de tuberías han sido y seguirán siendo protegidos con Belzona, aumentando su vida laboral a más de un mes. Como resultado, el cliente ahorró dinero en costos de reemplazo.
