CLÁSSICO REPARO DE ALOJAMENTO DE PINO COM BELZONA

ID: 4880

Alojamento da bucha em pá de escavadeira

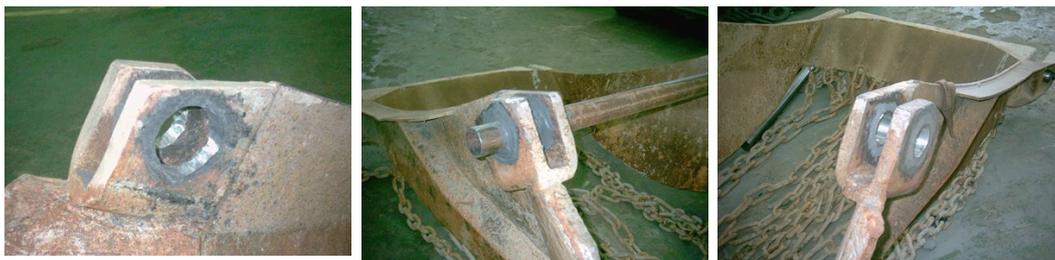
Descrições da fotografia

Fricção e desgaste causaram ovalização do alojamento da bucha devido às forças excessivas transmitidas através dos pinos.

- * O alojamento danificado ,
- * Belzona 1111 aplicado nas novas buchas no local correto através de um pino entre os alojamentos ,
- * O reparo concluído ,

A aplicação foi conduzida de acordo com o Folheto do Sistema Belzona Know-How MPT-8. A superfície foi preparada por esmerilhamento e novas buchas de borracha foram aderidas no local. Para garantir que as buchas estavam em posição correta, um pino teste foi utilizado para posicionar as buchas.
