# BELZONA SE APUNTA OTRO ÉXITO CON ESTA REPARACIÓN DE UNA NIVELADORA (BULLDOZER)

ID: 4900

Cilindro de pistón hidráulico

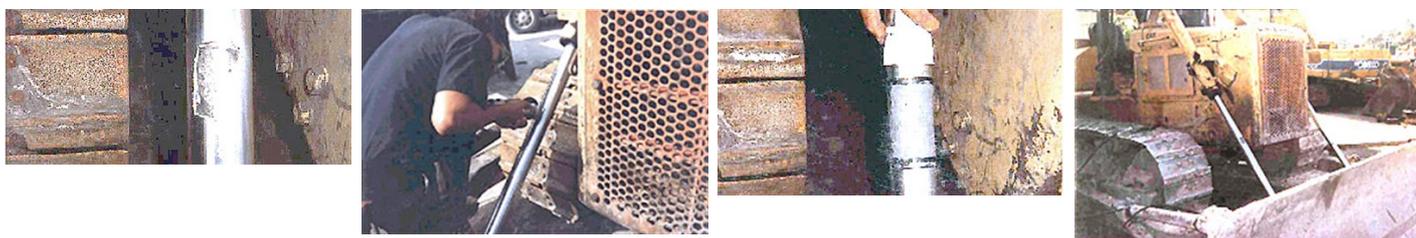
*Durante la operación el pistón tocó una línea de alto voltaje, reventando una sección del cromo y acero originales. El daño fue bastante significativo, al punto de que el cilindro ya no era capaz de contener la presión hidráulica.*

- \* Daño al cilindro de pistón hidráulico ,
- \* Preparación de la superficie con amoladora (esmeril) ,
- \* Aplicación de Belzona 1111 Super Metal ,
- \* Aplicación concluida ,

Aplicación se llevó a cabo de acuerdo al folleto de Sistema Belzona Know-How MPT-3.
