# BELZONA REPARA EIXO DE ESCAVADEIRA

ID: 4907

Localização do cliente: Indústria de Mineração, EUA  
Data de aplicação: Outubro, 1997

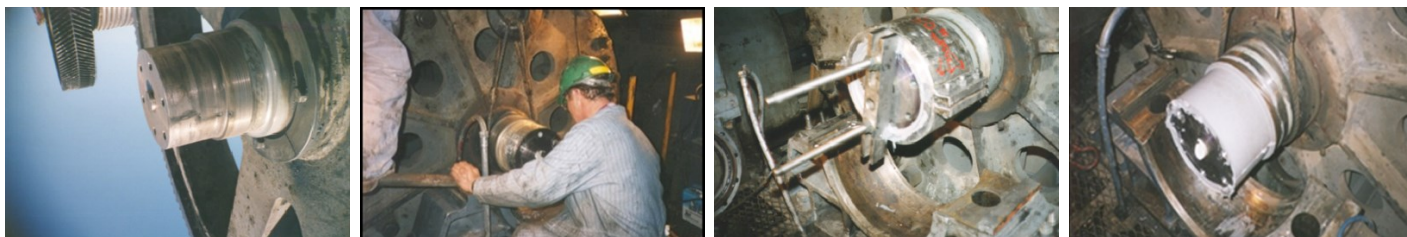
Eixo desgastado devido à falha do rolamento

\* Dano inicial Prepara&cedil;&atilde;o da Superf&iacute;cie Moldando Belzona 1111 Aplica&cedil;&atilde;o conclu&iacute;da ,

Eixo de escavadeira reparado com ajuste de interferência de 0,005-0,008 polegadas

A aplicação foi conduzida de acordo com o Folheto do Sistema Belzona Know-How MPT-10. Um molde foi feito em uma casa de máquinas local, fixando na superfície de vedação e utilizando o espaço entre os rolamentos como o segundo ponto localizador.
