BELZONA POSICIONA PLACAS DESLIZANTES DE LATÃO EM UMA ESCAVADEIRA

ID: 4908

Placas de deslizamento de latão de uma escavadeira

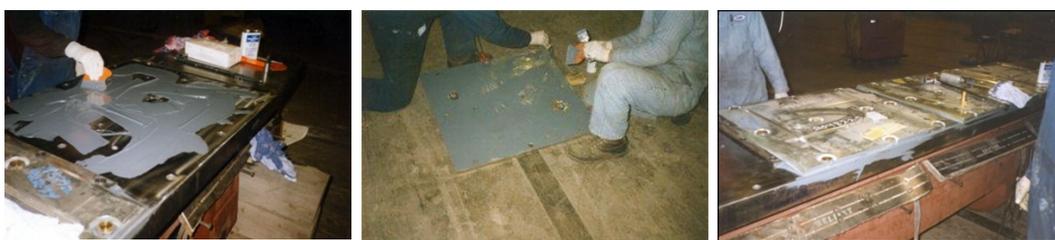
Descrições da fotografia

- * Superfícies preparadas e revestidas com uma camada de 40 mil de espessura de Belzona 1321 ,
- * Aplicação de Belzona 1321 em outras placas ,
- * As placas com revestimento de latão foram invertidas e os parafusos ajustados no local criando 100% de contato . ,

Belzona 1321 foi aplicado no local para oferecer um calço sem encolhimento resolvendo o problema com sucesso.
