# REPARO DE CORREIA BELZONA MANTÉM MINA PRODUZINDO

**Indústria:** Mineração e pedreiras  
**Inscrição:** Maquinaria de Manuseio de Sólidos  
**Substrato:** Correia transportadora de borracha  
**Produtos:** \* Belzona 2211 (MP Hi Build Elastomer) ,

**Localização do cliente:** Mina, Parte Central do Missouri, EUA  
**Data de aplicação:** Junho, 2008

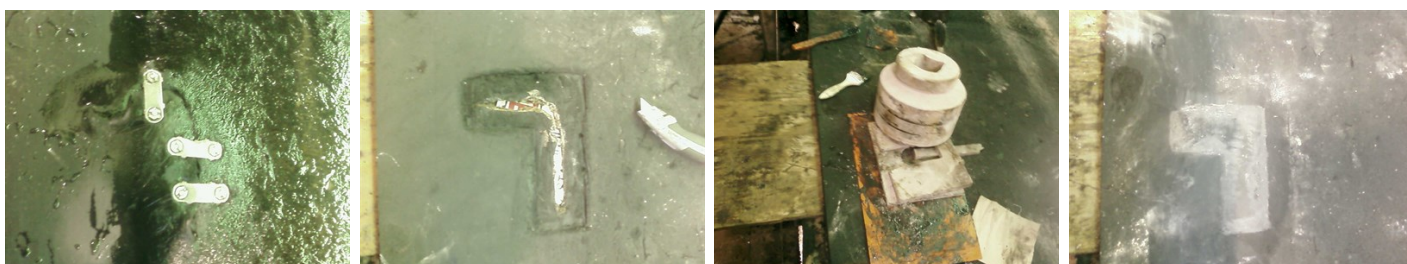
## Descrições da fotografia

Uma grande pedra entrou entre o cilindro motriz e a correia, resultando em dano extensivo à correia. Minimizar o tempo de inatividade era crucial

- \* Tentativas de prevenir que a correia se rasgasse ainda mais ,
- \* Correia limpa e entalhada ,
- \* F&ocirc;rma com peso no lugar para criar reparo liso e nivelado com a superf&iacute;cie da correia ,
- \* Reparo conclu&iacute;do. ,

A aplicação foi conduzida de acordo com o Folheto do Sistema Belzona Know-How SHM-1. A correia foi limpa, desengordurada e entalhada com ¼" x 3" (polegadas) de largura em todos os lados da área danificada. Fita de reforço foi incorporada com Belzona 2211 para resistência adicional.
