# BELZONA GARANTIZA EL AJUSTE DE LOS DIENTES DEL CUCHARÓN DE UNA DRAGA

ID: 4911

Ubicación del cliente: Industria minera, EE. UU.  
Fecha de aplicación: Junio 1999

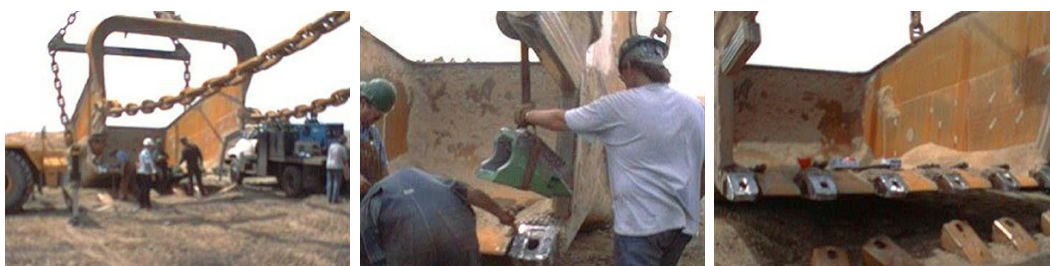
La pérdida de los dientes del cucharón en la mina de carbón provoca graves problemas cuando son descubiertos en las trituradoras, causando graves daños al equipo aguas abajo.

- \* Vista general del cucharón de la draga ,
- \* Aplicación de Belzona 1111 ,
- \* Aplicación concluida ,

Calzos en los dientes del cucharón

El uso de Belzona 1111 como calza durante el reemplazo del diente permitió un ajuste apretado y fue fácilmente reparado con un tiempo de parada mínimo.
