# BELZONA REPARA UN COJINETE DE EJE OSCILANTE

ID: 4916

Ubicación del cliente: Industria minera, EE.UU.  
Fecha de aplicación: Octubre 2009

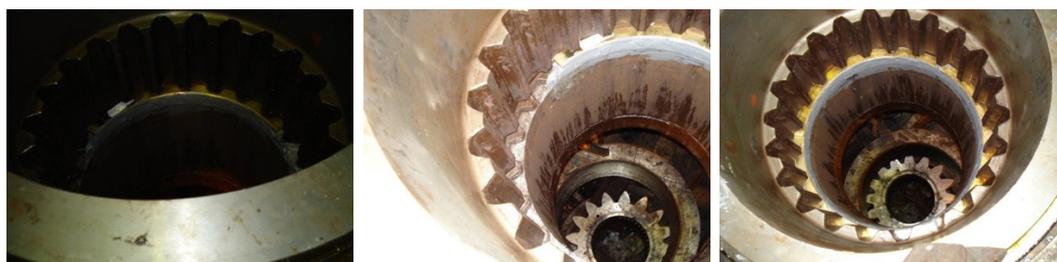
## Descripciones de fotografías

Un cojinetes de eje oscilante de bronce sufrieron desgaste perdiendo el ajuste requerido. Belzona fue utilizado para calzar los cojinetes originales del fabricante para un mejor ajuste.

- \* Cojinete desgastado ,
- \* Aplicación en progreso ,
- \* Aplicación concluida ,

Un cojinete de eje oscilante dañado en una draga

Aplicación se llevó a cabo de acuerdo al folleto de Sistema Belzona Know-How GSS-7.

Los cojinetes eran reemplazados con frecuencia debido a la pérdida del ajuste. La reparación con Belzona 1111 aumento el ajuste del equipo original, incrementando, la vida útil del equipo.
