BELZONA SALVA EQUIPOS CRÍTICOS EN UNA MINA DE ZINC

ID: 4917

Ubicación del cliente: Mina de zinc, Namibia

Molino de minerales en una mina de zinc y refinería

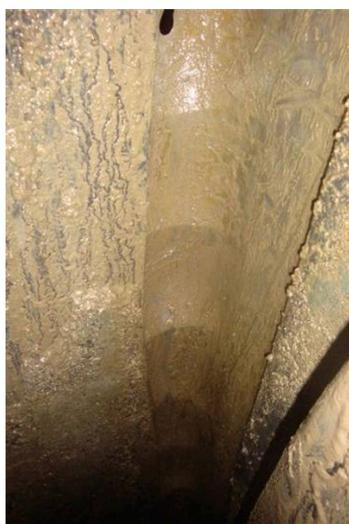
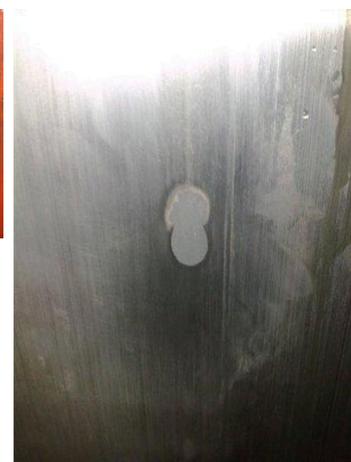
Descripciones de fotografías

Problem

- * Vista aérea de la mina de zinc ,
- * Vista inicial de la zona dañada ,
- * Zona dañada después de la limpieza ,
- * Reparación Belzona 1111 3 años después ,

Belzona 1111 rápidamente selló las áreas de escape, evitando la contaminación adicional y permitió que la parte crítica retornara más rápido al servicio en comparación con técnicas convencionales de reparación, ahorrando al cliente el tiempo de parada y pérdidas de producción. Al cabo de tres años el área reparada se inspeccionó y todavía está en el perfecto estado.
