AUCUN SOL? AUCUN PROBLEME POUR BELZONA

ID: 4928

Application: Échangeurs de chaleur

Le sol d'une tour de refroidissement était sévèrement corrodé.

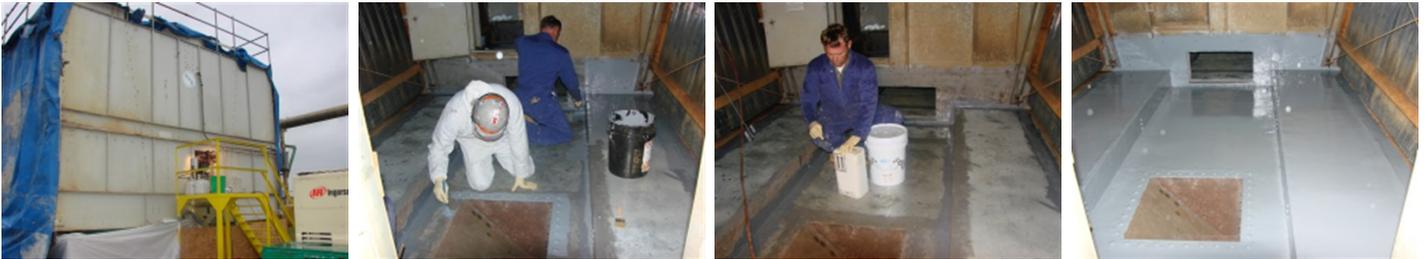
Descriptions des photographies

Le sol était sévèrement corrodé et nécessitait un remplacement pendant une période d'arrêt.

- * 1. Tour de refroidissement protégée contre les intempéries ,
- * 2. Joints scellés à l'aide de Belzona 3121. ,
- * 3. Première couche de Belzona 5811 en cours d'application. ,
- * 4. Application terminée ,

L'application a été réalisée selon les Procédures Belzona HEX-12 et GSS-3. Le sol a été grenailé et une nouvelle plaque en métal a été collée à l'aide du Belzona 1121. Les joints ont été scellés avec du Belzona 3121. Deux couches de Belzona 5811 ont ensuite été appliquées sur les surfaces soudées à froid.
