# BELZONA ANCLA LA BASE DE UN MOLINO DE BARRAS

ID: 4943

Solicitud: Áreas problemáticas del piso

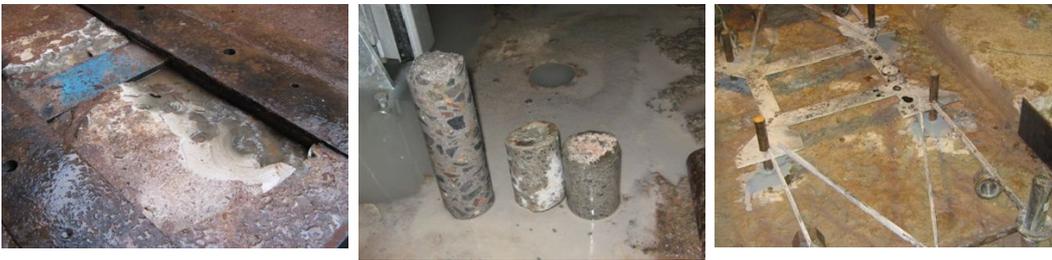
Se requería instalar refuerzo en el anclaje del hormigón con una placa de base de la caja de cambios, con la adición de cuatro anclajes intermedios adicionales que se podrían instalar de manera eficiente. El retorno al servicio se necesitaba lo más rápido posible, ya que la base dañada estaba causando que el equipo se dañara.

- \* La base de la caja de cambios dañada causa una vibración excesiva ,
- \* Agujeros de base para anclar la caja ,
- \* Anclajes según la plantilla ,

Era necesario establecer anclajes intermedios con un material de fraguado rápido de anclaje eficiente en la base de hormigón.

Solución Belzona ofreció una reparación rápida y eficiente. El tiempo de fraguado era mínimo, satisfaciendo las expectativas del cliente.
