BELZONA CONTROLA DESLIZAMENTO EM ESTEIRA

ID: 4945

Localização do cliente: Pedreira, Centro de Missouri, EUA
Data de aplicação: Janeiro, 2009

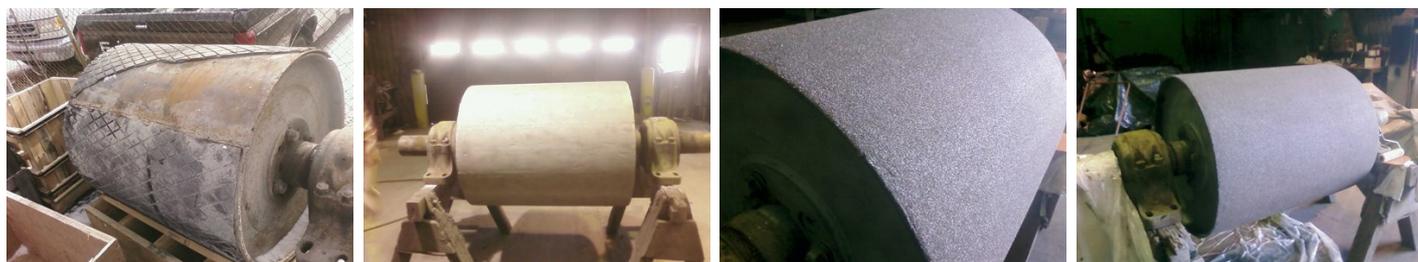
Descrições da fotografia

Pedaços da borracha estavam frequentemente se soltando devido ao acúmulo de material. Desgaste excessivo pela umidade, ataque químico e meio abrasivo estavam causando o deslizamento da correia. A correia, frequentemente, não ficava no trilho de maneira apropriada devido à superfície irregular.

- * Cabeçote da polia de borracha danificado ,
- * Polia jateada com granalha ,
- * Superfície anti-derrapante da Belzona ,
- * Conclusão e pronta para serviço ,

Polia do cabeçote de borracha convencional

Aplicação foi conduzida de acordo com o Folheto do Sistema Belzona Know-How SHM-12. Belzona 1321 foi coberto com agregado anti-deslizante.

A aplicação foi concluída em um dia, por menos da metade do custo de um sistema convencional, que estava durando menos de um ano. O sistema anti-derrapante durável Ceramic S-Metal eliminou o deslizamento da correia e protegeu a polia contra ataques abrasivos e úmidos. O sistema de borracha original estava durando menos de um ano.
