# BELZONA INTERROMPE DESGASTE PREMATURO NESTA CORREIA DE BORRACHA

ID: 4946

Grampos de correia transportadora de uma draga

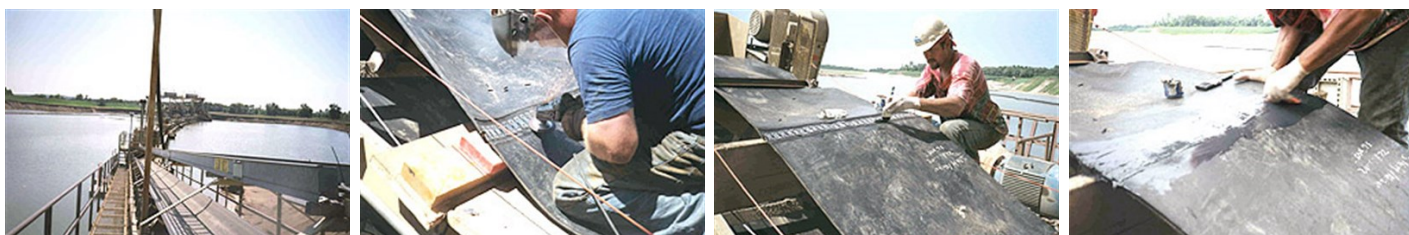
## Descrições da fotografia

*Cascalho proveniente da operação na pedreira estava desgastando os grampos prematuramente causando interrupções não programadas.*

- \* Vista da correia transportadora da draga ,
- \* Esmerilhamento das bordas dos novos grampos ,
- \* Condicionamento da &acute;rea reparada com Belzona 2911 (QD Conditioner) ,
- \* Aplica&ccedil;&atilde;o de Belzona 2211 (MP Hi-Build) ,

A aplicação foi conduzida de acordo com o Folheto do Sistema Belzona Know-How SHM-4.

O reparo não foi feito com alta espessura devido à dúvidas com relação ao braço do raspador batendo sobre o rolo de transmissão.
