BELZONA PROTEGE DISPOSITIVOS DE FIXAÇÃO DE CORREIA TRANSPORTADORA

ID: 4947

Localização do cliente: Indústria de Alumínio, Quebec, Canadá
Data de aplicação: 1990

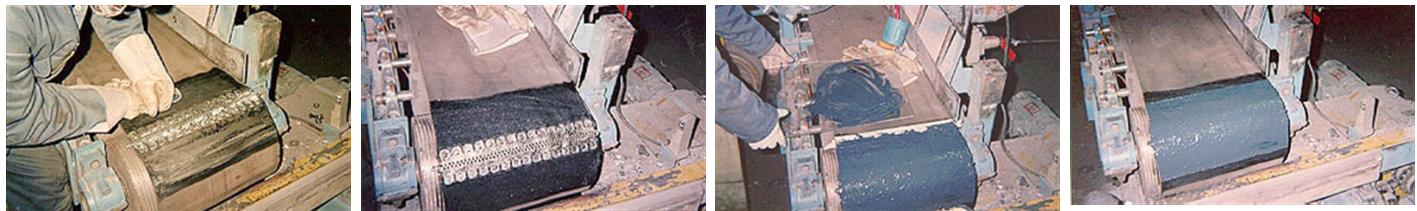
Descrições da fotografia

Abrasão dos dispositivos de fixação da correia transportadora causaram falha prematura e tempo de inatividade não programado da correia transportadora de carvão das balsas para dentro da fábrica onde as impurezas metálicas são separadas.

- * Preparação da correia transportadora com a escova de metal para dar rugosidade ,
- * As duas metades condicionadas com Belzona 2911 ,
- * Aplicação de Belzona 2211 sobre o dispositivo de fixação articulado ,
- * Aplicação concluída ,

Proteção de dispositivos articulados de fixação de correias transportadoras

A aplicação foi conduzida de acordo com os Folhetos do Sistema Belzona Know-How SHM-4.

Uma comparação lado a lado do Belzona com um produto similar foi feita nesta indústria e Belzona durou três anos enquanto o concorrente falhou após uma semana. Eventualmente, o braço raspador foi apertado demais e desgastou o reparo Belzona.
