# BELZONA ESMAGA OUTRO PROBLEMA

ID: 4948

Triturador de pedra de 34 toneladas

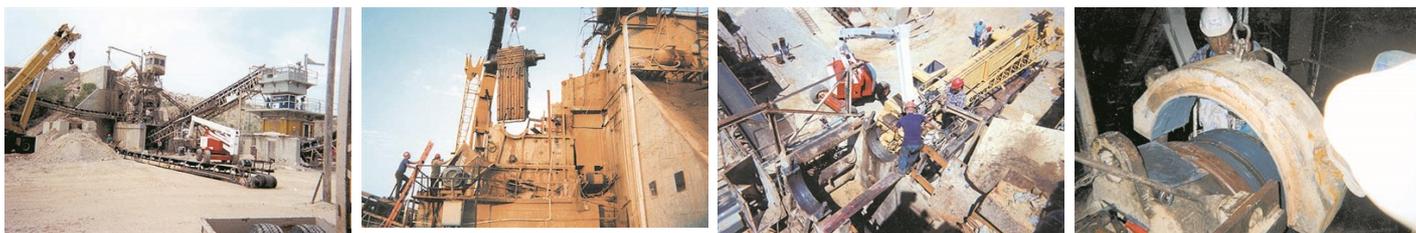
## Descrições da fotografia

*Durante uma interrupção para manutenção, as selas do rolamento principal do triturador de pedra de 34 toneladas da indústria mostrava níveis de desgaste inaceitáveis.*

- \* Uma vis&atilde;o geral da pedreira ,
- \* Uma vis&atilde;o geral do triturador de pedra ,
- \* Belzona 1121 (Super XL-Metal) sendo aplicado ,
- \* O equipamento sendo remontado ,

A aplicação foi conduzida de acordo com o Folheto do Sistema Belzona Know-How MPT-7 utilizando Belzona 1121 (Super XL-Metal) devido ao extremo calor do verão e o longo tempo necessário para “reprogramar” o equipamento através do guindaste.
