# BELZONA, A MANEIRA FÁCIL DE VEDAR SILOS

ID: 4950

Inscrição: Áreas problemáticas do telhado

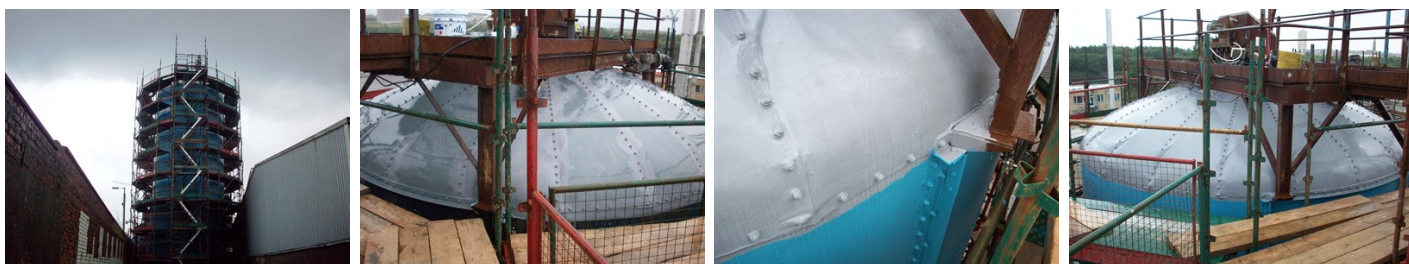
## Descrições da fotografia

Corrosão e danos mecânicos abriram as juntas aparafusadas permitindo que a entrada de água de chuva introduzisse sujeira através das juntas gerando a contaminação do cal e calcário armazenados nos silos.

- \* Silo com andaimes e pronto para o começo dos trabalhos ,
- \* Aplicação inicial nas áreas problemáticas ,
- \* Teto do silo protegido completamente ,
- \* Aplicação concluída ,

A aplicação foi conduzida de acordo com o Folheto do Sistema Belzona Know-How RPA-1. Após a preparação do substrato por esmerilhamento, Belzona 3921 (GSC Conditioner) foi aplicado antes da conclusão da aplicação com duas camadas de Belzona 3111.
