# PROTEÇÃO DE EQUIPAMENTO DE TRANSFERÊNCIA E MISTURA DE CARBONETO COM BELZONA

ID: 4953

Localização do cliente: Produtor de Carboneto de Cálcio, Slovákia

Inscrição: Maquinaria de Manuseio de Sólidos

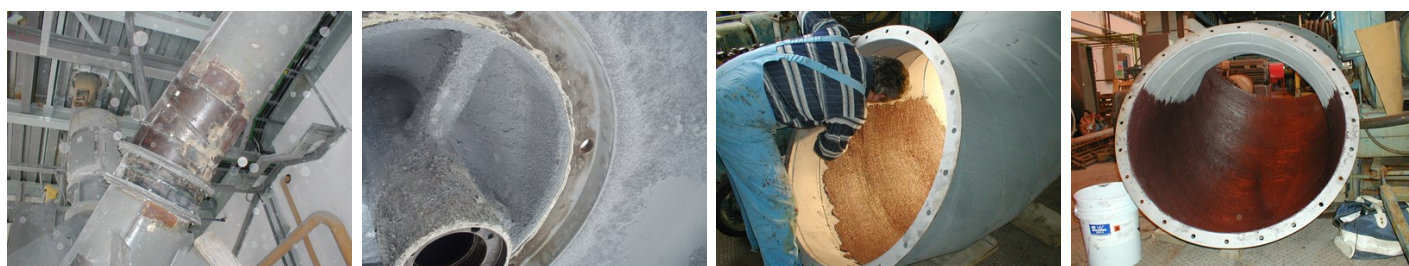
A mistura de carboneto altamente abrasiva desgasta tubos, curvas de tubulações, assim como o triturador em si.

- \* Reparo da tubulação era constantemente necessário ,
- \* A superfície altamente danificada do equipamento ,
- \* A aplicação de Belzona 1811 na curva da tubulação ,
- \* A curva da tubulação pronta para operação ,

Antes da aplicação, era necessário trocar a seção da tubulação a cada 6 meses, assim como as partes do triturador. A aplicação Belzona prolongou a vida útil para 24 meses, o que significou que €24.000 Euros foram economizados pelo cliente em dois anos.
