# BELZONA SALVA EQUIPAMENTO CRÍTICO EM MINA DE ZINCO

Localização do cliente: Mina de Zinco, Namíbia  
Data de aplicação: Dezembro, 2010

Moinho de minério bruto em mina de zinco e instalações de refinaria

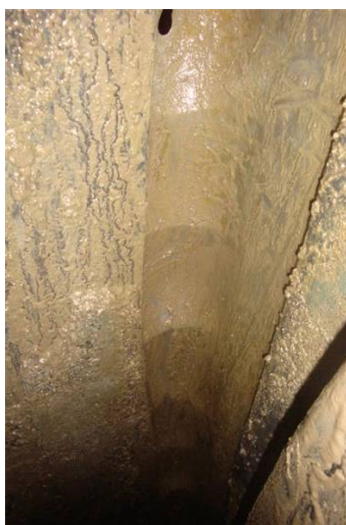
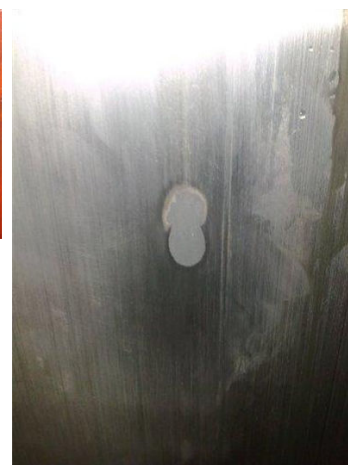
Desgaste no anel do moinho primário de minério resultou no desenvolvimento de um furo. Isto permitiu vazamento de lodo na caixa de engrenagem do sistema de lubrificação do moinho. Como esse moinho era de fluxo único, este era um equipamento crítico e precisava ser posto de volta ao serviço imediatamente.

- \* Visão aérea da mina de zinco ,
- \* Visão inicial da área danificada ,
- \* Área danificada após limpeza ,
- \* Reparo com Belzona 1111 3 anos depois ,

Belzona 1111 foi aplicado de acordo com uma versão modificada do Folheto do Sistema Belzona Know-How TCC-5.

Belzona 1111 vedou rapidamente as áreas com vazamento, prevenindo contaminação adicional e permitindo o retorno ao serviço deste componente crítico mais rapidamente do que as técnicas de reparo convencionais, economizando ao consumidor tempo de inatividade e consequentes perdas de produção. Após três anos, a área reparada foi inspecionada e ainda está em perfeitas condições.
