# BELZONA REFORMA VASOS DE EVAPORAÇÃO UTILIZANDO TÉCNICAS DE INJEÇÃO

Localização do cliente: Refinaria de Níquel-Cobalto, Oeste da Austrália

Vasos de evaporação de aço carbono operando a 250°C e 20 bar de pressão

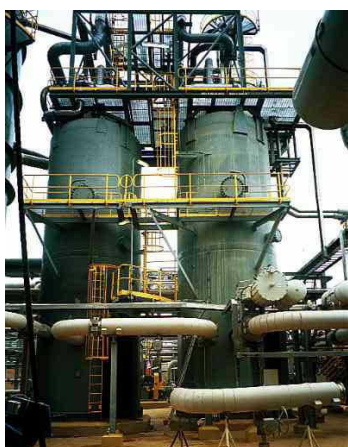
- \* Vista geral dos dois vasos de evaporação no Train ,
- \* Trabalho em andamento visto do interior ,
- \* Furos de injeção sendo perfurados e cobertos com fita antes da injeção por fora do vaso. ,
