BELZONA REPARÉ DES CANALISATIONS CORRODÉES SUR UN RÉSERVOIR DE METHANE

ID: 4965

Localisation du client: Station d'épuration d'eau, Bulgarie

Application: Vannes, tuyaux et raccords

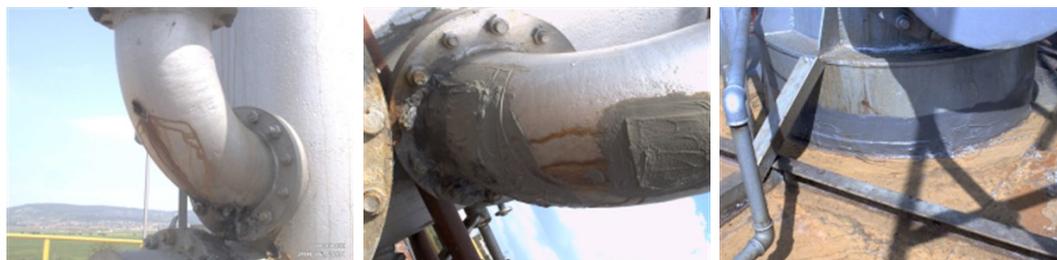
Descriptions des photographies

Zone corrodée et fuyante sur une canalisation de méthane.

* 1. Aperçu des surfaces endommagées 2. Belzona 4301 appliqué avec des plaques de renfort 3. Belzona 3121 appliqué sur les surfaces corrodées ,

L'application a été réalisée selon la Procédure Belzona VPF-11a. Belzona 4301 a été appliqué avec des plaques de renfort sur les zones trouées. Puis du Belzona 3121 et de la bande de renforcement ont été appliqués sur les surfaces sévèrement corrodées pour les protéger et éviter des fuites de gaz.

Belzona a été choisi en tant que réparation simple et rentable avec un retour rapide de l'équipement en service. La réparation conventionnelle par soudure n'était pas une option dans cette situation à cause des dangers du travail à chaud.
