# BELZONA PROTEGE UNE COLONNE DE RECTIFICATION

ID: 4967

Localisation du client: Usine chimique en Ecosse

Application: Réservoirs et zones de confinement de produits chimiques

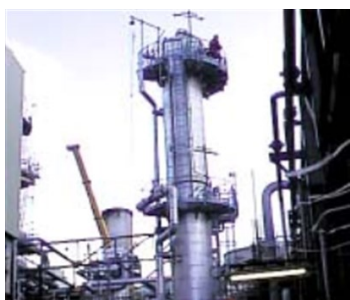
Des dommages d'érosion-corrosion sont apparus à cause de la présence de vapeur, de chlorures et d'autres impuretés.

\* 1. Vue générale de la colonne de rectification. 2. Application en cours dans l'espace confiné de la tour. 3. L'application toujours en cours. ,

L'application a été réalisée par des applicateurs spécialistes selon la Procédure Belzona TCC-5.

Le revêtement d'origine en écaille de verre n'a pas tenu et une protection était requise afin de garder la tour en service jusqu'au prochain arrêt majeur.
