Шнековый насос

Заявление: WPA-Wall Problem Areas

Местоположение Целлюлозно-бумажный
клиента: комбинат, Ленинградская
область

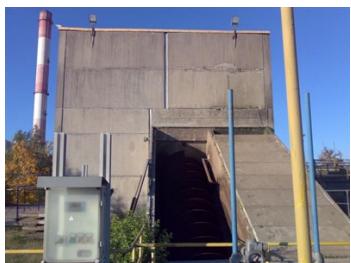
В ходе более чем 20-ти летней эксплуатации произошла выработка бетона в желобе насоса из-за проектного зазора в 10 мм между шнеком и желобом увеличился до 20-30 мм, что существенно сказалось на производительности насоса.

1. Общий вид двух шнековых насосов.
2. Идет очистка желоба аппаратом высокого давления.
3. Показана глубина заливки
4. Нанесение Belzona 5811. ,
