REVESTIMENTOS INTERNOS DE BORRACHA DE BOMBA REPARADOS COM BELZONA

ID: 4979

Revestimentos internos de borracha em bomba de lodo

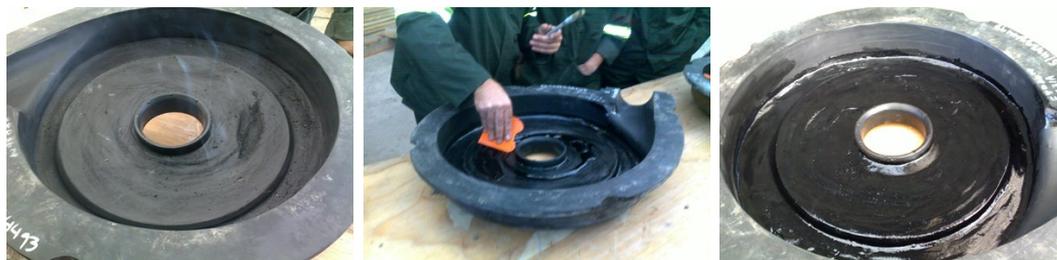
Descrições da fotografia

Produtos de lodo destroem revestimentos internos de borracha em 3 semanas

- * Revestimento interno de borracha danificado ,
- * Revestimento sendo revestido com Belzona 2111 ,
- * Revestimento interno de borracha após aplicação de Belzona 2111 ,

Aplicação conduzida de acordo com o Folheto do Sistema Belzona Know-How SHM-9. Escova para desgaste foi utilizada para preparar a superfície antes do condicionamento e depois foi realizada reconstrução com Belzona 2111.

Os revestimentos internos revestidos com Belzona 2111 estão durando atualmente 3 vezes mais do que peças OEM. O custo para reparar também é mais baixo do que um revestimento interno novo.
