# Belzona для шламового насоса

Заявление: CEP-Centrifugal Pumps

Местоположение Оффшорная платформа

Шламовые насосы - ремонт брони и корпуса

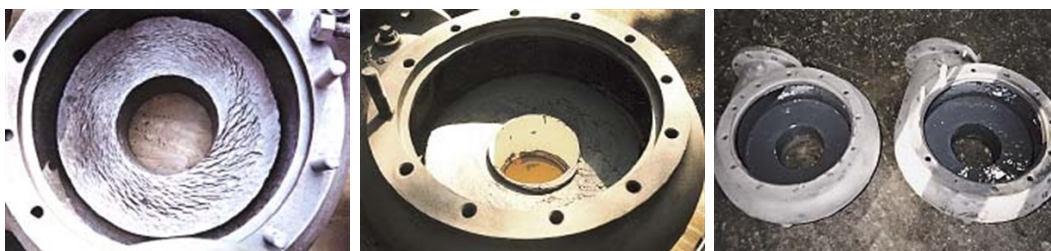
## Описание фотографий

Очень сильная эрозия

\* 1. Чрезвычайный износ корпуса насоса. 2. Использование техники формования для восстановления геометрии опорной поверхности фланца и внутренней поверхности корпуса с помощью Belzona. 3. Защитное покрытие Belzona нанесено в 2 слоя для обеспечения наилучшей защиты. ,

Ремонт был выполнен в соответствии с Системными Листовками Belzona CEP-3 и Belzona CEP-5

С помощью Belzona ресурс насосов был продлен вдвое с 3х месяцев без защиты до 6 месяцев после защиты с Belzona, что существенно сократило затраты клиента на замену насосных агрегатов. Более того, после 6ти месяцев насосы могут быть повторно защищены, быстро, дешево и гарантировано.
