# Решена проблема ремонта и защиты охладителя.

ID: 4984

Ремонт промежуточного охладителя на буксире

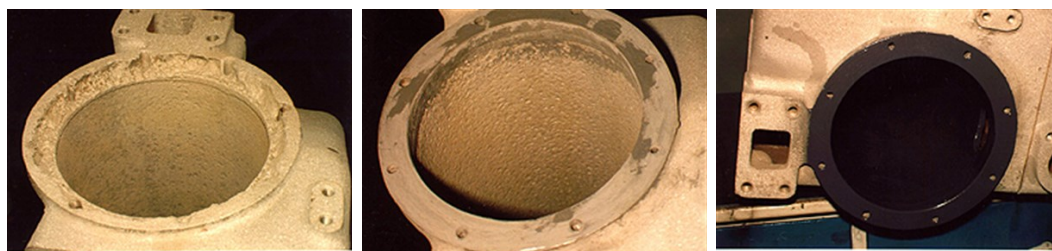
## Описание фотографий

Эрозионно-коррозионное разрушение опорной поверхности фланца

\* 1. Степень разрушения. 2. Восстановление геометрии с помощью Belzona 1111. 3. Защита с помощью Belzona 1321. ,

Ремонт был произведен в соответствии с Системными Листовками FBC-2 и FBC-5

Фланец полностью восстановлен и защищен за часы и без надобности в сварке
