Решена проблема ремонта и защиты насоса

Заявление: *CEP-Centrifugal Pumps*

Ремонт дренажного насоса

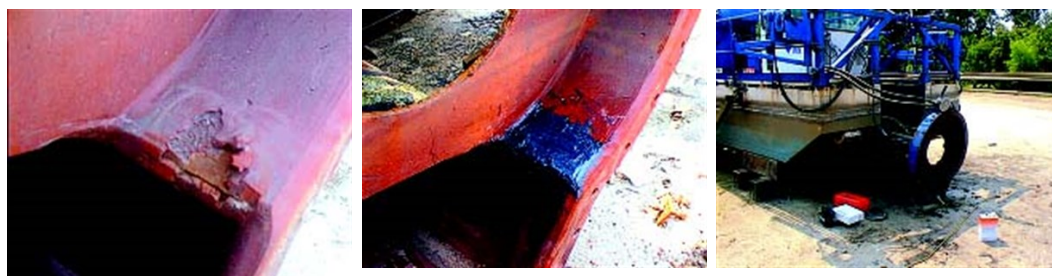
Описание фотографий

Абразивный износ из-за попадания больших корней и камней привел к поломке водореза и разрушению резинового защитного покрытия

* 1. Повреждение 2. Ремонт 3. Дренажный насос готов к эксплуатации ,

Ремонт производился в соответствии с Системной Листовкой CEP-1

С помощью Belzona 2311 ремонт был произведен очень быстро. Все физические свойства полимера были достигнуты менее чем за 2 часа, что позволило минимизировать время простоя
